## ELAZIĞ İLİ KONSEPT VERA

Fırat Üniversitesi  
Nisan-2023 / ELAZIĞ

### TEKNİK RAPOR

İlgi yazı üzerine Elazığ ili, Konsept Vera isimli 1046 ada 11 nolu parseldeki bloklar yerinde incelenmiştir.

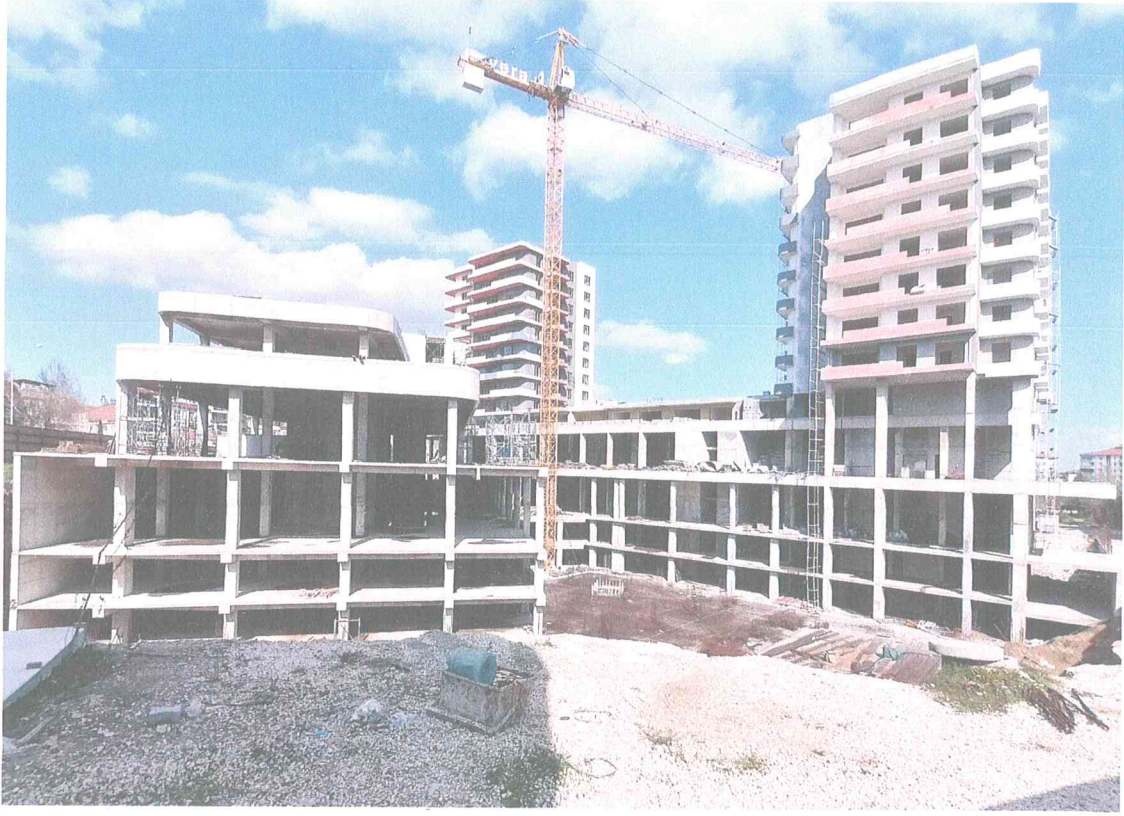
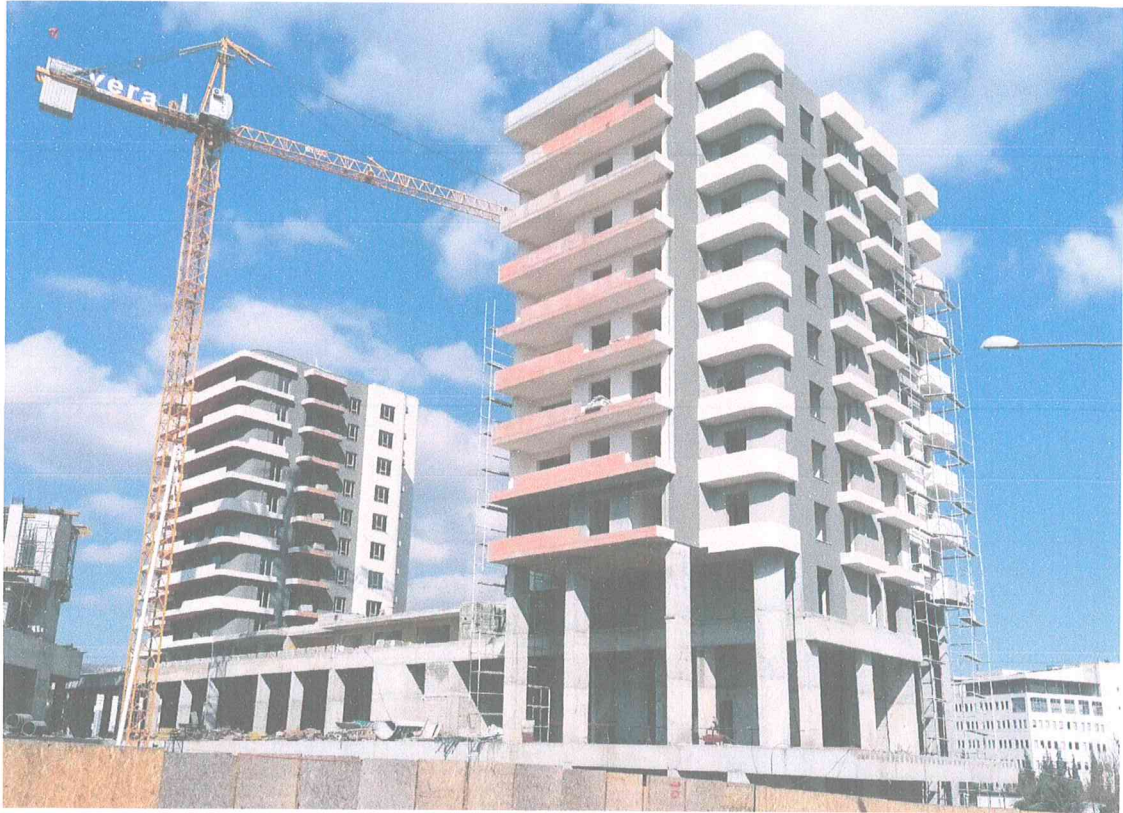
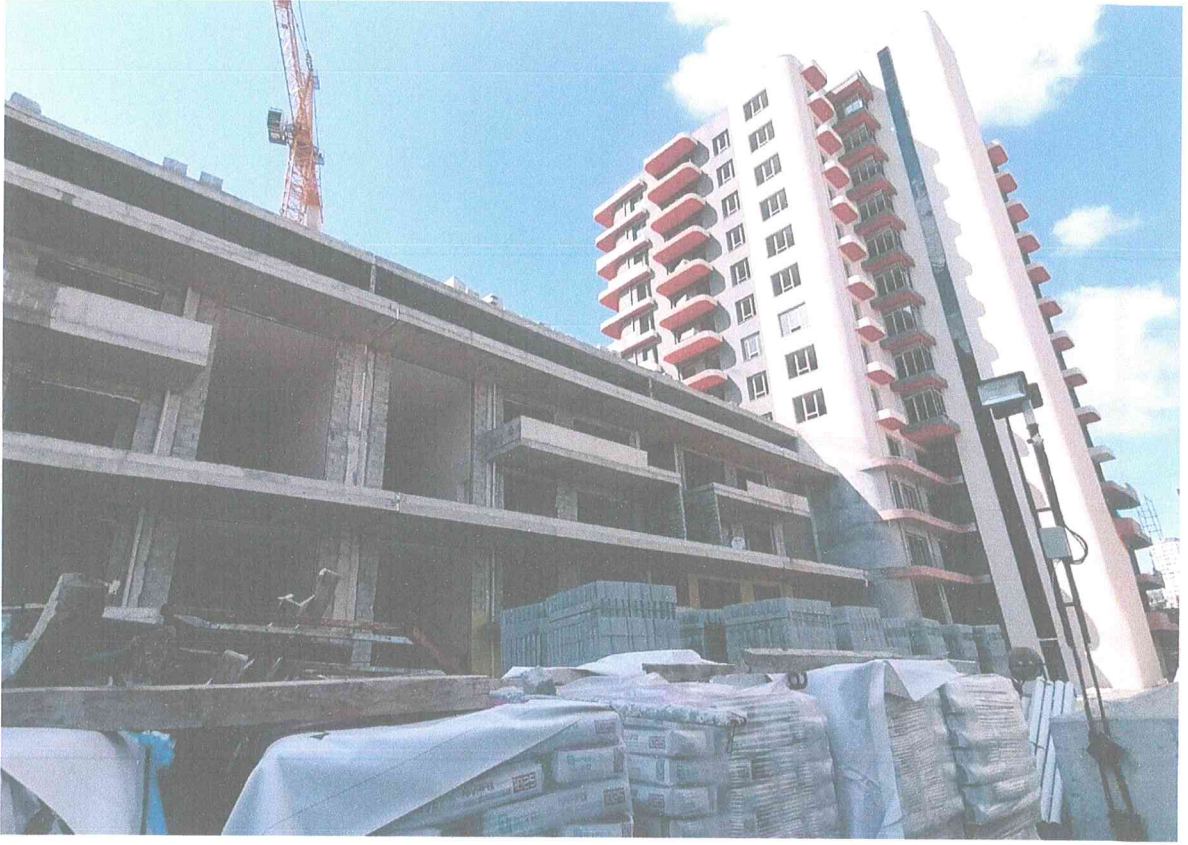
Şekil 1. Konsept Vera cephe görüntüleri

Konsept Vera isimli 1046 ada 11 nolu parselde bulunan bloklar dışarıdan incelendiğinde herhangi bir kat ötelemesine rastlanmamıştır (Şekil 1). Bloklar üzerinde yapılan değerlendirmeler Şekil 2 ve 3 dikkate alınarak yapılmıştır. Bu incelemelerdeki esaslar aşağıdaki şekilde özetlenebilir;

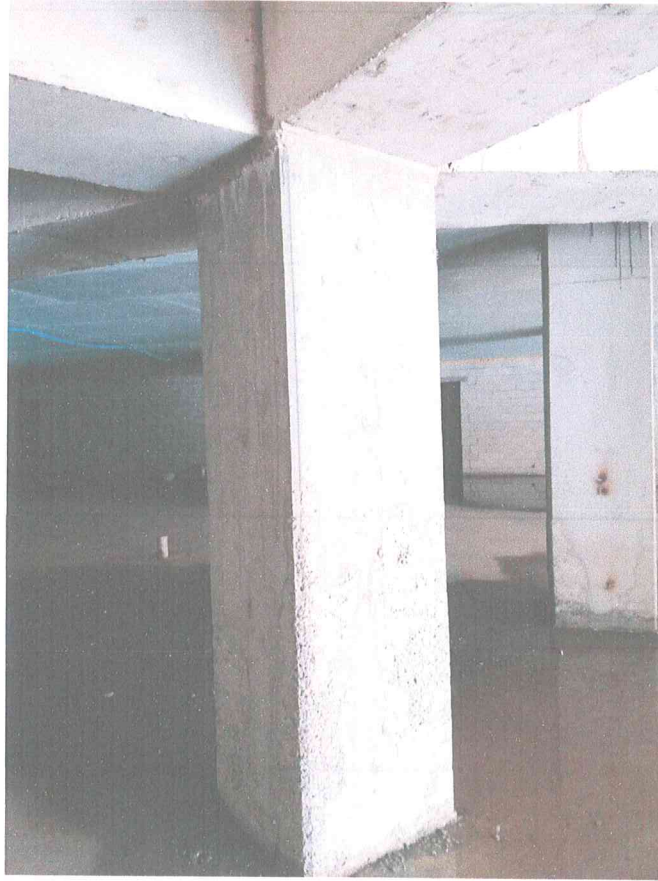
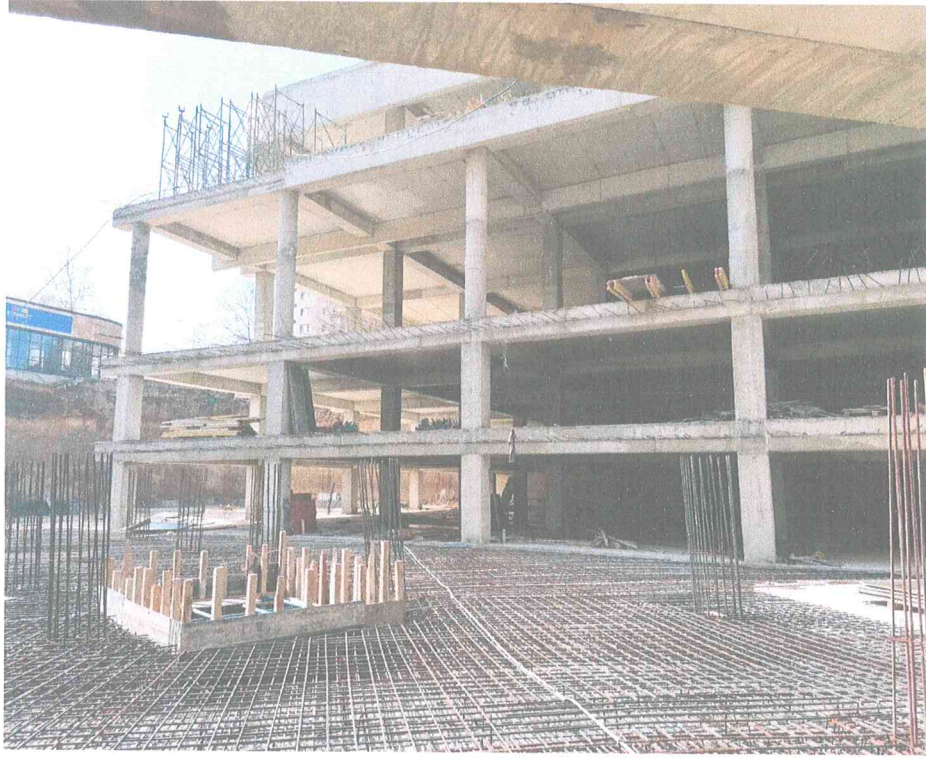
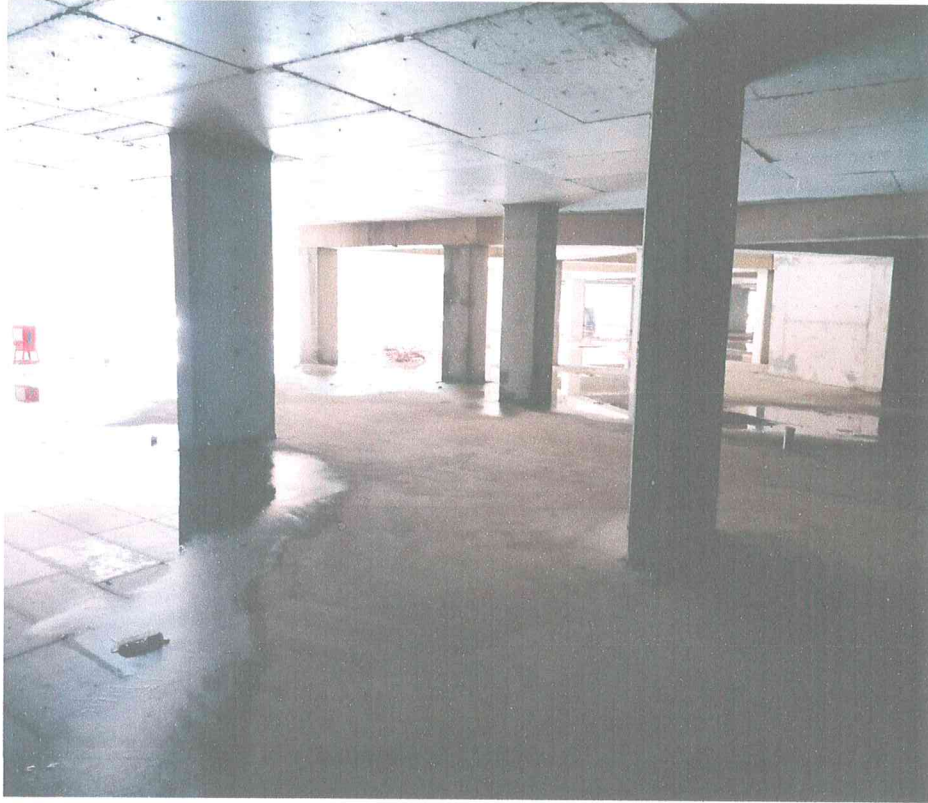
Şekil 4. Konsept Vera taşıyıcı sistem elemanları

Şekil 2 ve 3 dikkate alınarak ilgili yapı yerinde incelenmiştir. Yapılan incelemeler ve gözlemler sonucunda yapının (A, B ve D bloklarında) taşıyıcı sisteminde (elemanlarında) deprem kaynaklı herhangi bir hasar durumu gözlenmemiştir. Şekil 4’de incelenen bloklardaki taşıyıcı sistem elemanları verilmiştir.

Elazığ ili, Merkez İlçesi Cumhuriyet Mah. Fatih Ahmet Baba Bulvarı No:1/A adresinde bulunan Konsept Vera isimli 1046 ada 11 nolu parseldeki binalar incelenmiştir. Yapılan incelemeler sonucunda binaların “**Hasarsız**” olduğu kanaatine varılmıştır.
